Club Radio Amateur Sud-Ouest CRASOI

Rencontre du Conseil d'administration

Le lundi 18 mai 2020

Annexe 1

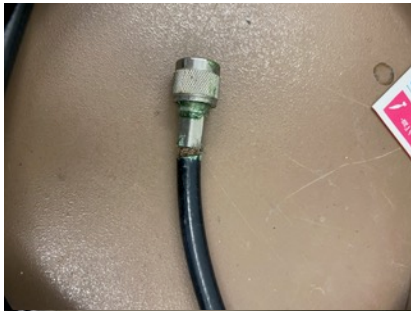
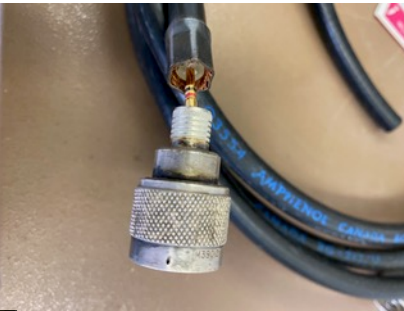
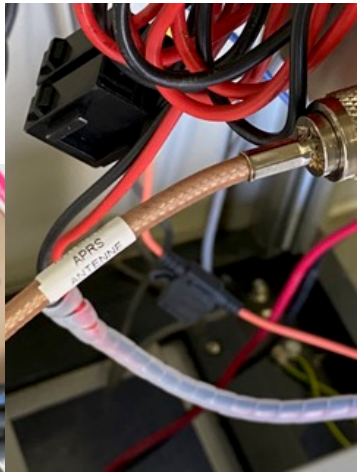
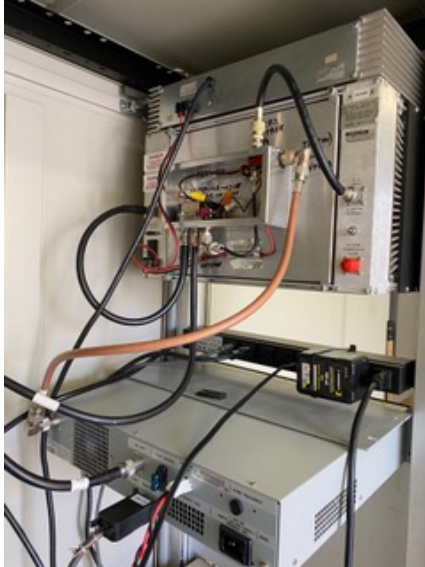
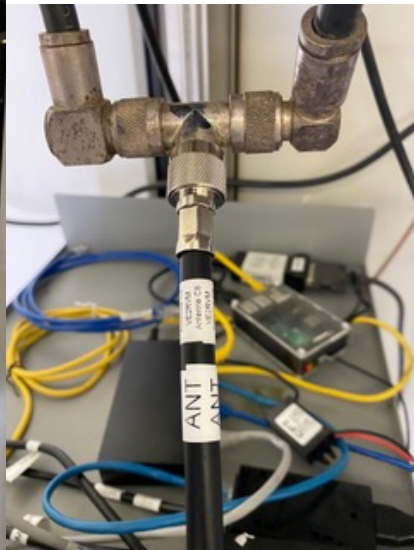
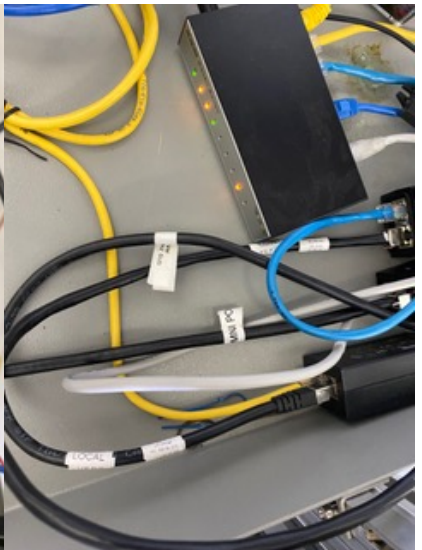
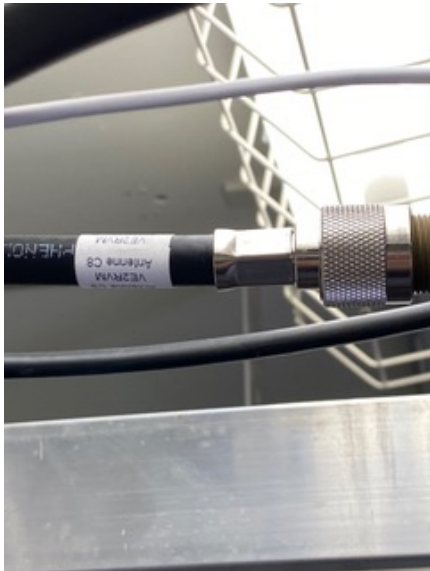
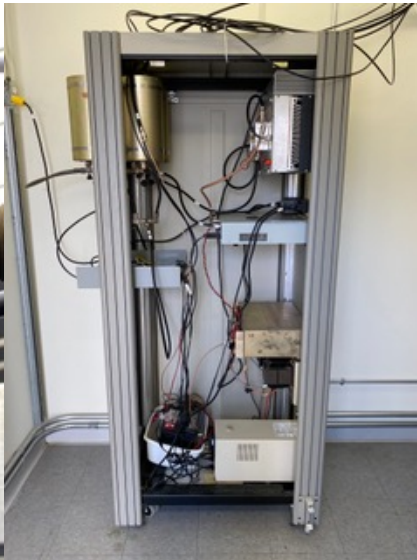
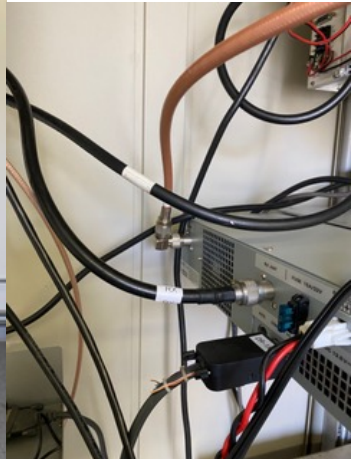
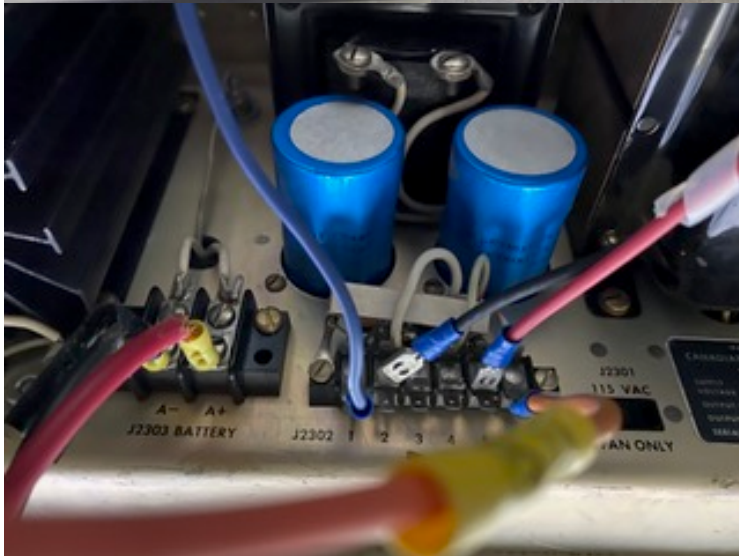
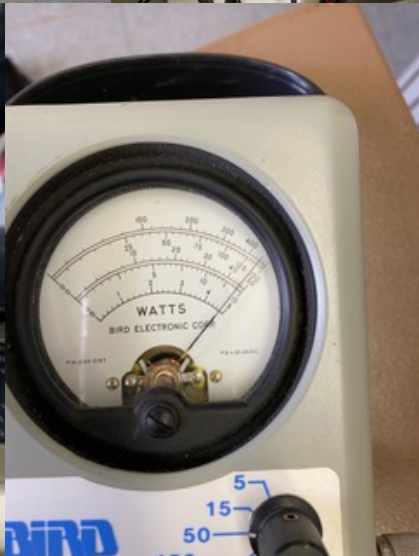
1-Test sensibilité: .20uv. (-120dbm) avant filtration .30uv (-117dbm) après filtration: Tout OK

2- Test TX. 50W avant filtration, 30W après filtration

3- Réfléchi: 1W avant filtration, 6W après filtration un peu haut.

Vérification courbe de réponse en fréquence de l'antenne C-8:

Lecture impossible, appareil indique 1.00 de SWR et une courbe plate. Ceci indique un problème dans la ligne de transmission ou à l'antenne.

Idem pour l'antenne APRS

Inspection physique:

- Connecteur d'antenne de la C8: Shield semble 'lousse'. Remplacé connecteur
 - Connecteur antenne APRS; Corrosion, 'vert-de-gris': Remplacé. Cause: Infiltration d'eau
- Coax APRS plein de corrosion

Connecteur DC répéteur: Fil Négatif était mal branché, sur le bord de déconnecter: Resserrer le 'log' connecteur et remis dans son connecteur

- Inspection physique du coax jusqu'en haut (si possible de le suivre)
- Test avec charge fictive en haut
- Test avec appareil de réponse en fréquence de l'antenne directement au connecteur en haut de la tour
- Remplacement de l'item défectueux!

APRS: Remplacement du radio et du coax.

Suggestion: Prendre 3 lignes de coax (mini heliax?) que nous avons au local , faire 3 connecteurs-jonctions, bien scellé et remplacer le coax. La perte de 3 jonctions en VHF sera minime et plus performante que la configuration actuelle.

Suggestion: Remplacer le système actuel de distribution d'alimentation par un système avec un bornier vissé.

Suggestion: Remplacer le bloc d'alimentation par celui de VE2EKL avec système de charge de batterie. Tout alimenter le site avec ce bloc.

Identification de tous les câbles avec étiquettes.

Passage de câbles de réseau sur le côté des filtres.
